Výpis z historie vozidla

VIN:	SHSRE6880AU003957
Značka, model, typ:	HONDA CR-V
Druh vozidla:	osobní
Typ karoserie:	kombi
Palivo:	Nafta
První registrace:	14.4.2010
První registrace v ČR:	14.4.2010
V ČR registrováno jako:	Nové

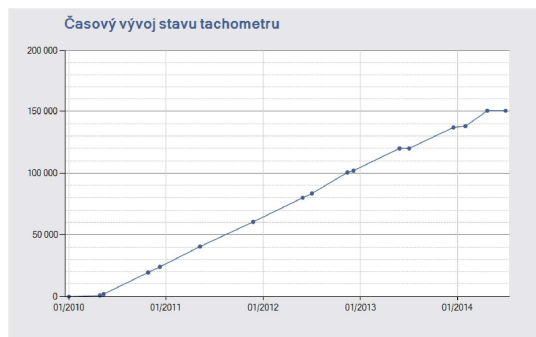
Časový vývoj stavu tachometru

Přehled vývoje stavu tachometru vozidla obsahuje hodnoty stavu tachometru v rámci různých služeb v dostupných informačních systémech. Prohlédněte si hodnoty zanesené do grafu a porovnejte je s aktuálním stavem km uvedeným na tachometru vozidla. Podle vývoje stavu tachometru v čase můžete sami posoudit, zda existuje podezření na manipulaci se stavem tachometru či nikoliv.

Info	Datum	Stav tachometru
Rok výroby - 1.registrace	01/2010	0
	04/2010	900
	05/2010	2 000
	10/2010	19 500
	12/2010	24 000
	05/2011	40 500
	11/2011	60 500
	05/2012	80 000
	07/2012	83 500
	11/2012	100 500
	12/2012	102 000
	05/2013	120 000
	07/2013	120 000
	12/2013	137 000
	01/2014	138 000
	04/2014	150 500
	07/2014	150 500
